MÀSTER EN POLÍTIQUES I PLANIFICACIÓ PER A LES CIUTATS,
L'AMBIENT I EL PAISATGE (PPCEL) ed. 2018-2020

L'IMPACTE DEL TEMPORAL GLÒRIA AL LITORAL ALT- MARESMENC I AL DELTA DE LA TORDERA

Diagnosi, aprenentatges i propostes d'actuació

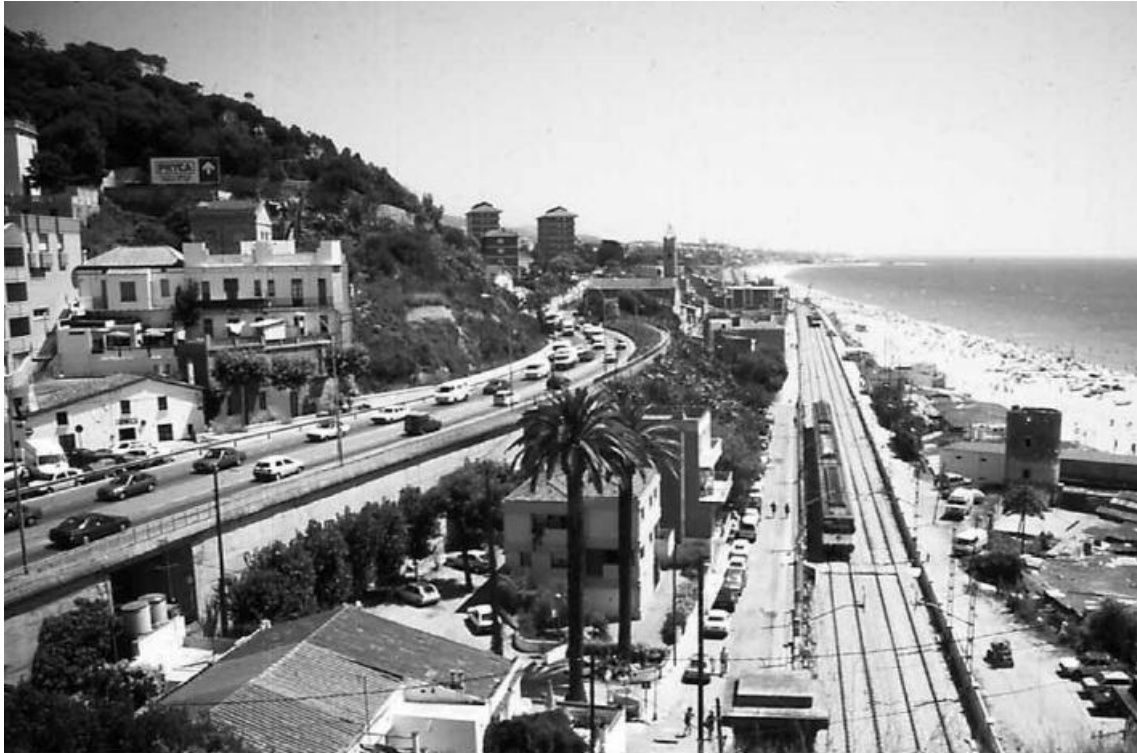
Figura 4: Efecte barrera de les infraestructures lineals de transport al litoral del Maresme. Font: Mallarach, 2001

que han perjudicat greument alguns ecosistemes. Aquest fet l'explica Josep Maria Mallarach, professor de polítiques ambientals de la Universitat de Girona: *L'efecte barrera de les infraestructures lineals de transport que solquen el litoral del Maresme és molt important (Figura 4). Per damunt d'una IMD de 1.000 vehicles per dia, ja és important, i quan supera la IMD de 10.000 ja esdevé pràcticament infranquejable per als vertebrats terrestres.*⁷

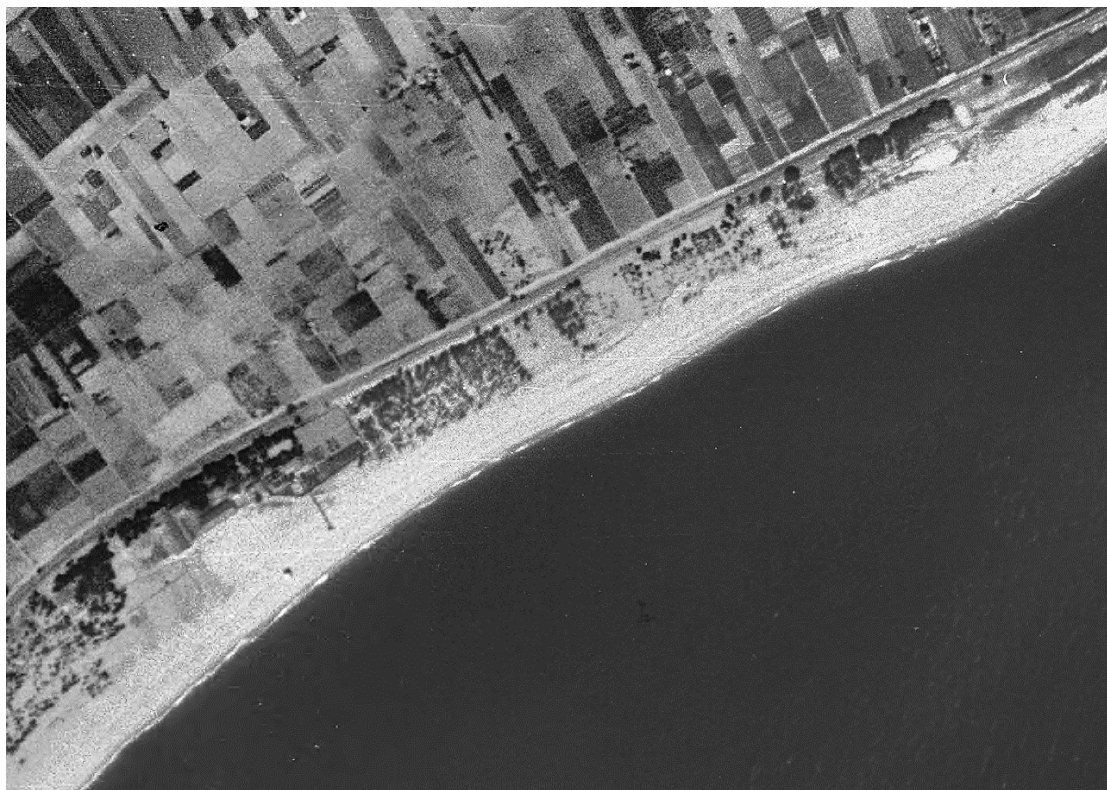
Figura 9: Ortofoto històrica de la platja de Malgrat, 1946. Font: ICGC Escala 1:4.000

Un exemple evident de consum de sòl desmesurat dins de la nostra àrea d'estudi es troba a la *Platja dels Pins* i a la *Platja de l'Astiller* de Malgrat de Mar. La primera imatge aèria (*Figura 9*) correspon a l'any 1946, on es pot veure clarament el predomini pràcticament absolut dels terrenys agrícoles darrera la via del tren i de la vegetació litoral a la platja, amb sistemes dunars i una antropització mínima.

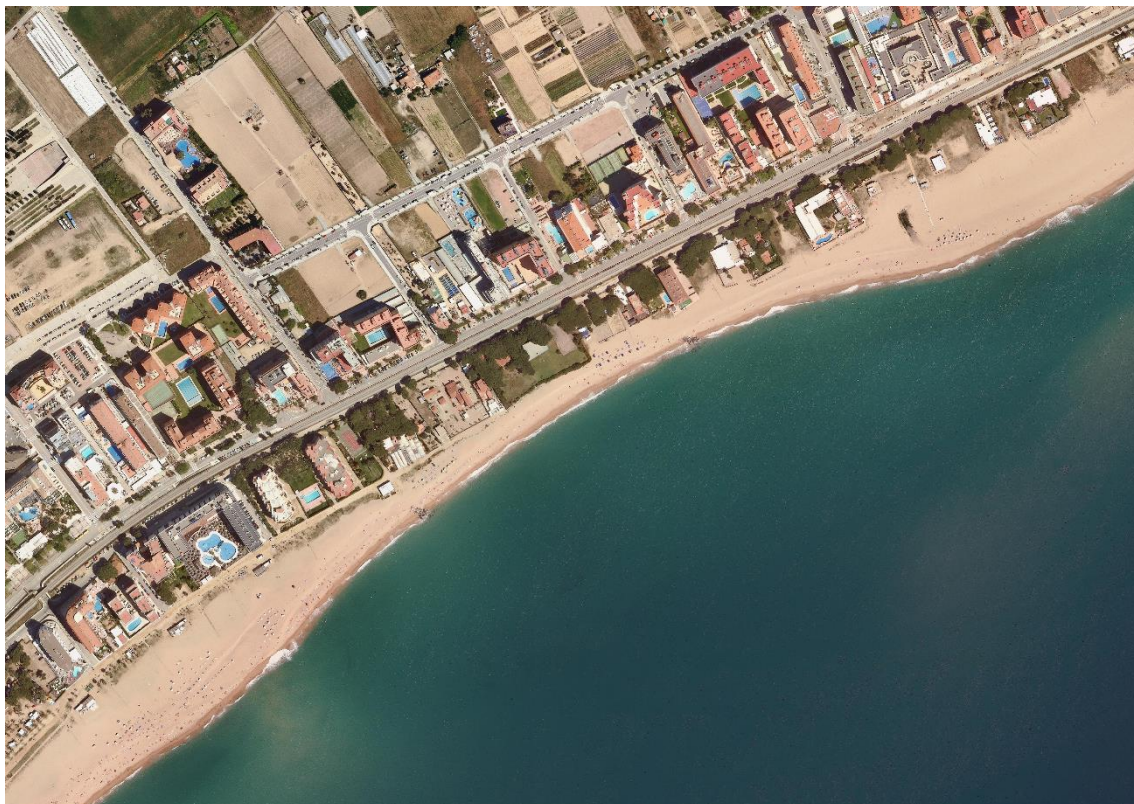
Figura 10: Ortofoto actual de la platja de Malgrat, 2019. Font: ICGC Escala 1:4.000

A la següent ortofoto de 2019 (*Figura 10*), la més actual que hi ha amb la qualitat suficient per poder fer una comparativa, s'hi poden observar clarament un canvi d'usos del sòl litoral d'aquesta àrea.

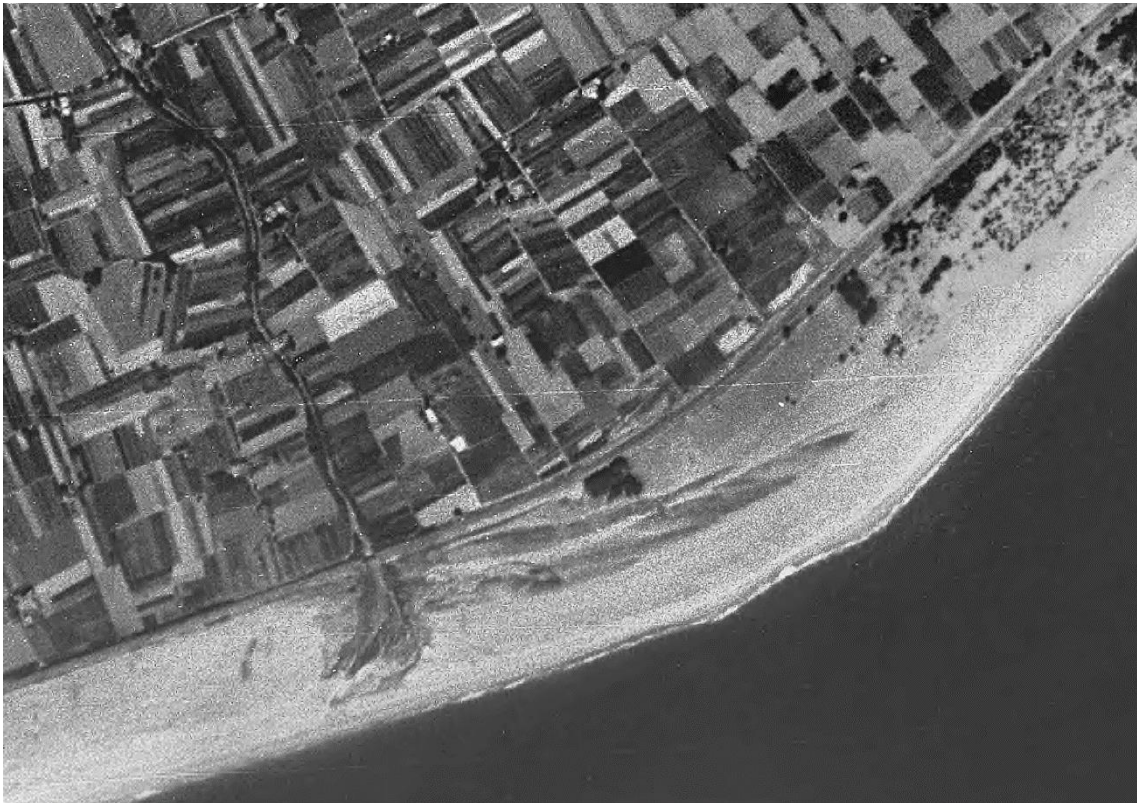
Figura 11: Ortofoto històrica de 1946 a la platja i la riera de Santa Susanna. Font: ICGC. Escala: 1:4.000

El primer exemple es troba a la platja de Santa Susanna, on la imatge aèria de 1946 (*Figura 11*) ens mostra una llarga platja natural sobre la que desemboca la Riera de Santa Susanna. Com es veu a la imatge, una llarga extensió de la platja (uns 650 metres), té marques de l'aigua que arriba amb les rierades. Això indica amb claredat fins a on pot arribar l'aigua de les rierades i amb quina força pot fer-ho. Igual que a l'exemple anterior, l'activitat urbanística és pràcticament inexistent més enllà de la via de tren. La riera es veu clarament serpentejar entre els camps de cultiu, i s'intueixen formacions vegetals als laterals tot i que no es pot apreciar amb detall. Encara que sembla haver algunes característiques que

indiquen l'estat naturalitzat de la riera, és possible que en aquesta època ja estigués força intervinguda per els propis pagesos amb la finalitat de protegir les seves collites de les inundacions. La presència de dics naturals (denominats 'mòts' a la comarca), va lligada amb la sobreexplotació del llit de la riera i la protecció de les zones planes que l'envolten, generalment agrícoles.²⁵ La cobertura del sòl litoral és agrícola, ja que tal i com s'ha explicat al punt anterior, és el que dominava pràcticament la meitat del sòl de la comarca. La zona de la platja d'aquesta àrea mostra una amplada gairebé constant d'uns 165 metres entre la via del tren i el trencall d'aigua, i s'hi intueixen formacions vegetals de platja, tot i que no tant desenvolupades com als sistemes dunars observats a la platja de Malgrat al 1946.

Per una banda, la riera ha estat canalitzada i soterrada en alguns punts, de manera que ha desaparegut el llarg punt de desembocadura a la platja que s'ha pogut observar a la *Figura 11*. És important analitzar l'artificialització dels atributs de la mateixa platja, que no només s'ha vist ocupada per les grans extensions de càmpings i hotels amb piscines sinó que ha vist modificada la seva pròpia dinàmica geomorfològica i sedimentària i tot el seu ecosistema ha estat alterat.

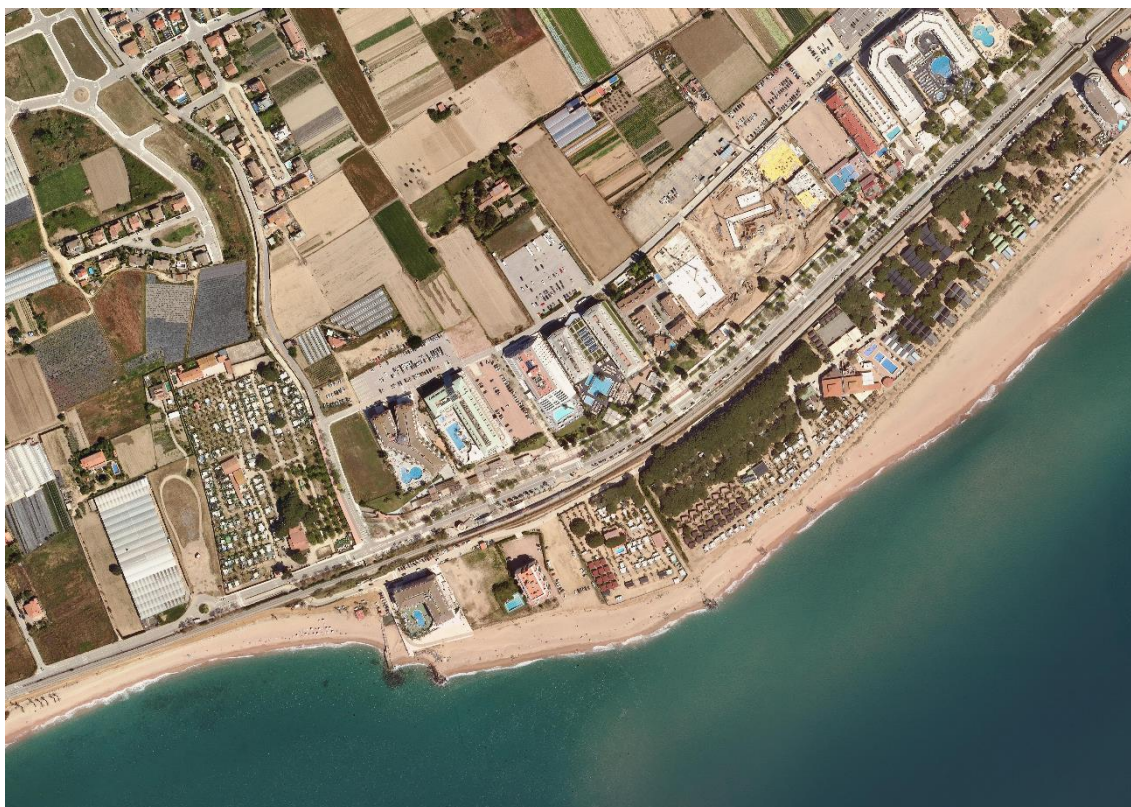
Figura 12: Ortofoto actual de 2019 a la platja i la riera de Santa Susanna. Font: ICGC. Escala: 1:4.000

Per altra banda tenim la mateixa imatge però realitzada en l'actualitat (*Figura 12*).

Tal i com s'ha explicat, igual que gran part del Maresme, la Riera de Santa Susanna del 1946 ja estava sota una considerable pressió antròpica i modificació de les dinàmiques naturals per protegir els camps agrícoles litorals. Nogensmenys, a l'ortofoto de 2019 s'evidencia una pèrdua total de qualsevol característica natural de la riera, fins al punt que costa d'identificar. En l'actualitat, 70 anys després de la primera imatge, les platges en general però sobretot la zona de rere-platja, han perdut totes les característiques naturals que tenien. Destaca també, com s'ha vist al punt anterior, un fort creixement urbà i un consum de sòl destinat sobretot a hotels i càmpings, que es situen tant a la platja com darrera la via de tren. Els canvis més importants en aquesta imatge i que es volen destacar en aquest apartat són, principalment, els següents;

El tram del passeig de Santa Susanna analitzat a continuació està situat al mateix punt que l'exemple utilitzat a l'apartat d'antecedents (*Figura 12*). D'aquesta manera la situació actual d'aquesta zona, descrita anteriorment, ja dona una idea de com va respondre enfront el temporal. En aquest punt ja s'ha vist que el consum de sòl es va disparar en poques dècades, deixant un paisatge completament desnaturalitzat; la riera soterrada i canalitzada, apartaments i càmpings turístics assentats sobre la mateixa platja, la línia de la

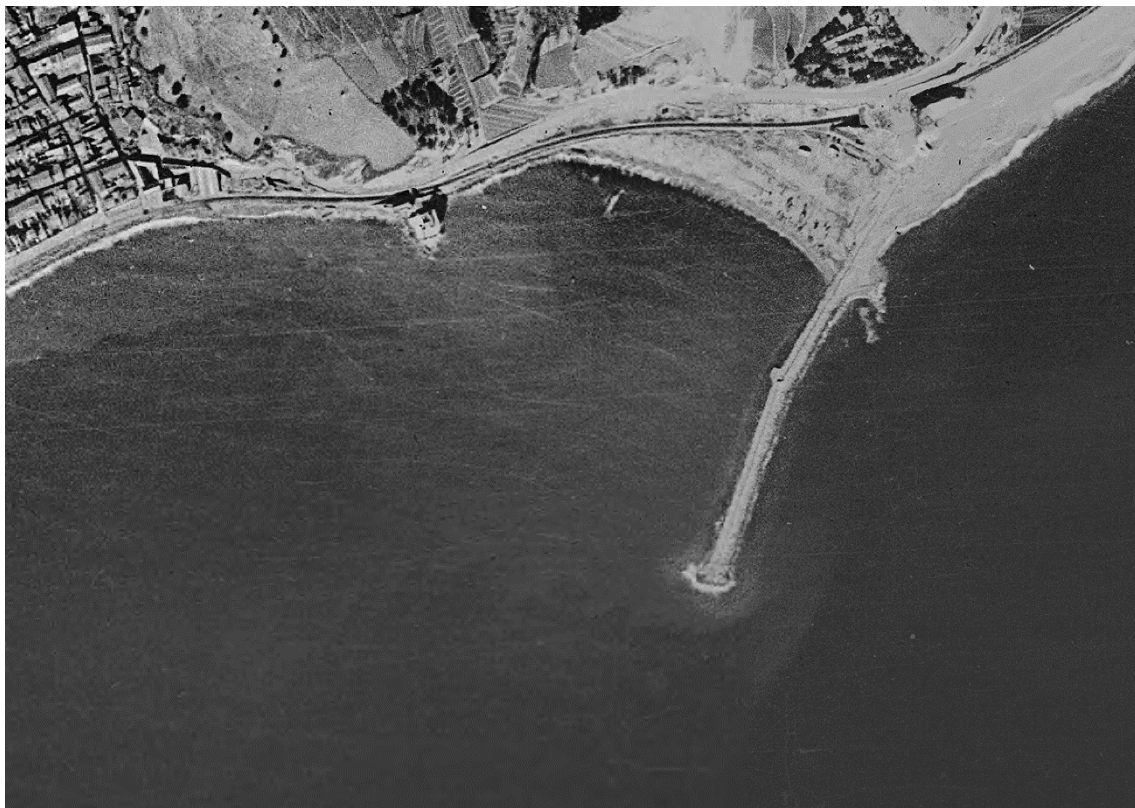
Figura 13: Ortofoto del Port d'Arenys al 1946. Font: ICGC Escala: 1:4.000

El següent exemple (*Figura 13*), correspon a la imatge de satèl·lit del port d'Arenys al 1946, amb unes dimensions i morfologia molt diferents a l'actual. Desgraciadament no existeixen imatges aèries prèvies a la construcció del primer espigó extern del port (1907), tot i que amb l'evolució temporal sí que es pot analitzar la transformació morfològica de la zona. Per explicar sintèticament els processos ocorreguts en aquest punt és necessari entendre com funciona una cel·la sedimentària litoral. Els "ingressos" de sorra procedeixen de rius i rieres, en el nostre cas, de les diferents rieres de l'Alt Maresme i del riu Tordera. Les "despeses" corresponen a les sortides de sediments de la platja degudes a l'acció d'onades i corrents marines²⁶. Per a la formació d'una platja cal que el balanç d'ingressos/despeses sigui positiu però no menys important són les diferents morfologies i obstacles que les corrents marines es troben durant el seu transport longitudinal. És molt important pel balanç sedimentari a llarg termini el transport transversal (en direcció perpendicular a la platja), ja que depenent de les condicions de l'onatge el sediment pot ser transportat cap a terra i alimentar la platja o cap a zones més profundes durant els temporals. Segons la "Xarxa d'Instrumentes Oceanogràfics i Meteorològics de la Generalitat de Catalunya", cada any tenen lloc quatre temporals amb alçades d'ona superiors als 2 metres i amb una duració mitjana de 21 hores. Una dada també molt rellevant per entendre la importància del transport longitudinal de sediments a les nostres

platges és posar-hi un valor quantitatiu, que en el cas de la nostra àrea d'estudi podria trobar-se al voltant dels 50.000 m³ anuals²⁷. Aquesta gran quantitat de sediments no es reparteix adequadament per la costa ja que, com es veu a la *Figura 13*, els obstacles que suposen els espigons i els ports acumulen sediments i generen platges extenses a les zones del Nord-Est en detriment de les platges situades al Sud-Oest dels obstacles, on no arriben sediments. A la següent figura es pot veure com funciona una cel·la sedimentària litoral, que representa de manera esquemàtica el que s'ha explicat anteriorment (*Figura 14*).

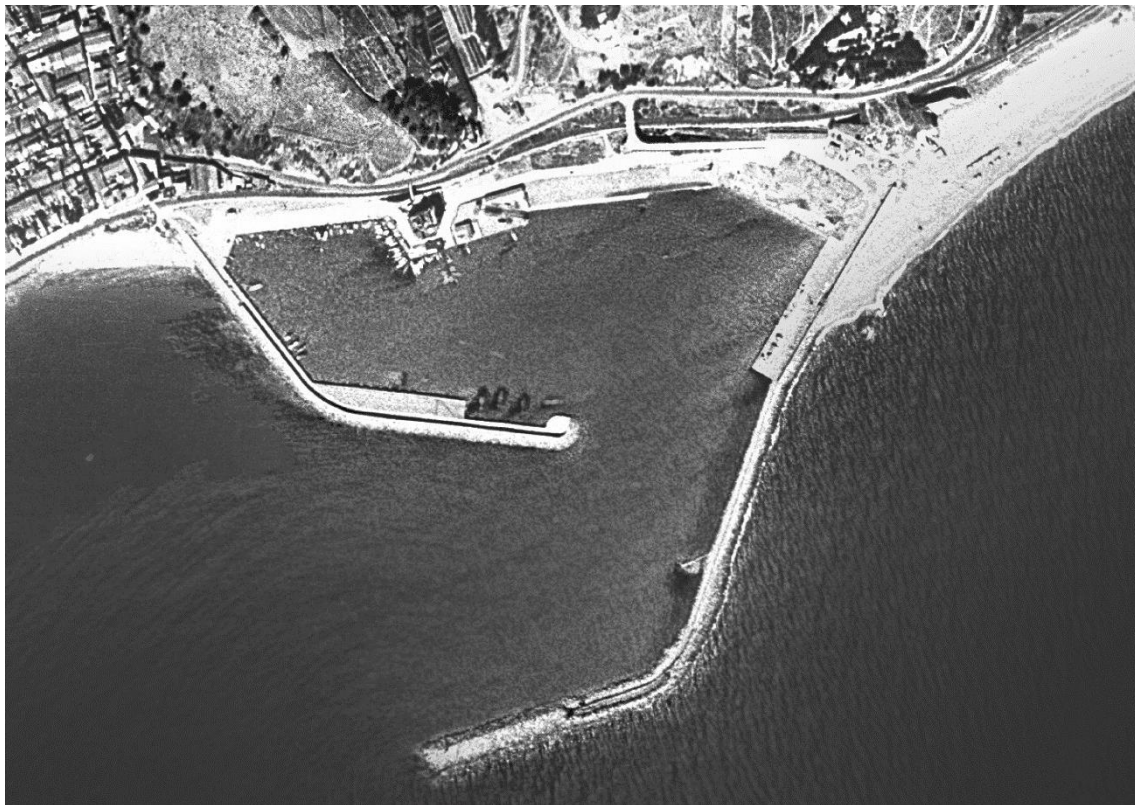
Figura 15: Ortofoto del Port d'Arenys al 1956. Font: ICGC. Escala: 1:4.000

A continuació es mostren dues ortofotos més per mostrar l'evolució del port, els successius augments, l'evolució morfològica de la zona i l'impacte que han tingut a les platges laterals. La primera és de 1956 (*Figura 15*), i es pot observar un

gran canvi en la infraestructura portuària. Mentre al 1946 el braç exterior tenia uns 350 metres de llargada, l'increment de la indústria pesquera a mitjans del segle passat va requerir un allargament per protegir més les embarcacions. Finalment, quan oficialment es van declarar finalitzades les obres del Port d'Arenys al 1961, el braç de llevant (exterior), mesurava 830 metres i el que es va construir a ponent (interior), en mesurava 480.²⁸ En aquesta imatge ja es pot apreciar amb claredat el creixement de la platja de llevant (N-E), que passa de tenir 65 metres al 1946 a tenir-ne més de 80 al 1956. Aquesta acumulació de sediments, tot i que es percep de manera positiva pels vilatans d'Arenys i Canet, és perjudicial pels municipis de Sant Vicenç de Montalt, Caldes d'Estrac i Llanvaneres, ja que estan exposats a processos erosius durant els temporals i una aportació molt baixa de sediments provinents del transport longitudinal a causa del Port. Destaca també el sorgiment d'una petita platja a ponent del Port, propera al nucli de la vila, formada segurament amb els sediments extrets de la zona portuària. Aquesta platja queda molt protegida de l'erosió i l'onatge a l'estar just al costat del braç de ponent del Port.

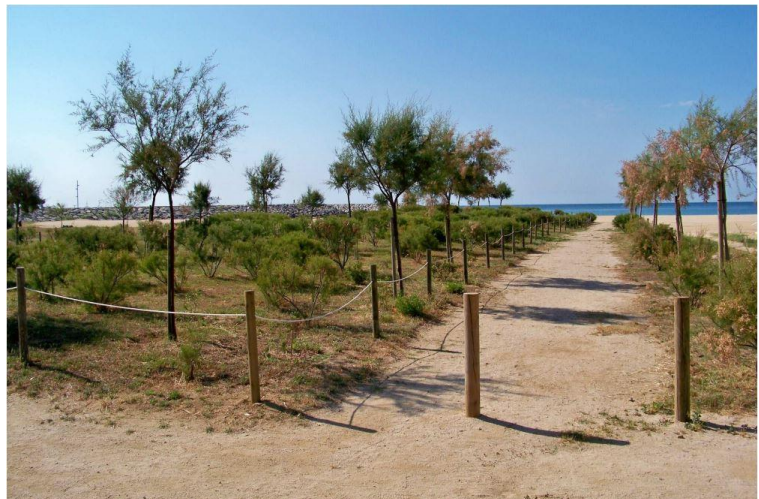
Imatge 17: Rial del Bareu renaturalitzat, Arenys, 2020. Font: pròpia

Tanmateix, aquesta fixació la fa amb la vegetació litoral autòctona, que va creixent a les àrees delimitades dels rieranys i el rera-platja. Algunes de les espècies vegetals i animals litorals autòctones que estan en risc a causa de l'estat actual de les platges i que s'estan recuperant amb aquesta renaturalització són: l'Argelleta de Bou (*Rumex bucephalophorus*), la Campaneta de mar (*Calystegia soldanella*), el Violer marí (*Matthiola sinuata*) i el Rave de mar (*Cakile*

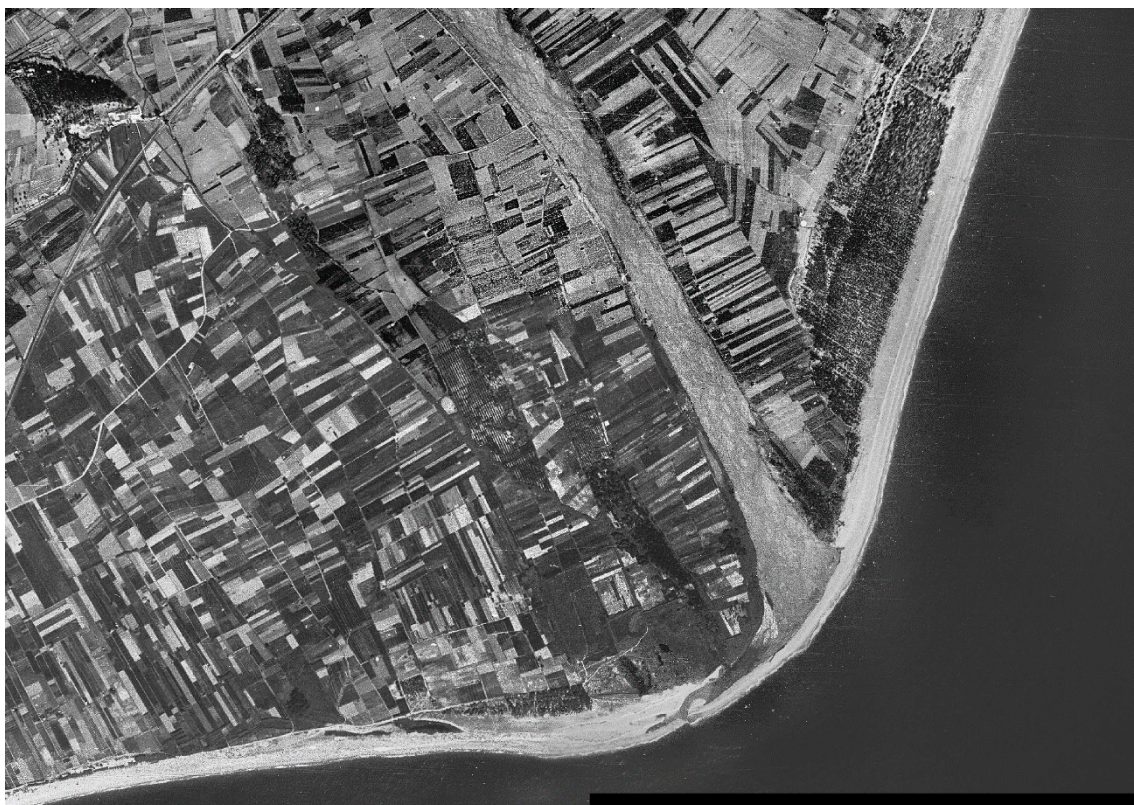
Figura 19: Ortofoto del Delta de la Tordera l'any 1946. Font: ICGC Escala: 1:10.000

El següent exemple és un cas d'elevada erosió litoral causada pels motius descrits, alguns d'ells visibles en aquest mateix espai. Es tracta del Delta de la Tordera, la font principal de sediments per tota la costa maresmenca, que s'ha vist modificat considerablement a nivell morfològic i urbanístic les últimes dècades. Aquest és un exemple important ja que es tindrà molt en compte quan s'analitzin els impactes del temporal Glòria, objectiu d'aquesta recerca. La primera imatge (*Figura 19*) correspon, com les anteriors comparatives, a l'any 1946. Tal i com hem vist al primer apartat, la coberta d'usos del sòl majoritària a mitjans del segle passat era agrícola. Les característiques de la platja de la punta del Delta es pot considerar que eren naturals, tot i la massiva explotació agrícola, ja que tant els marges de la rieres com el rera-platja conserven la vegetació litoral autòctona. No es veuen ni edificacions significatives ni construccions de protecció a primera línia de costa. Per tenir una visió més amplia del Delta que la que ens aporta aquesta imatge, s'han analitzat els resultats d'estudis que analitzen específicament l'evolució dels usos del sòl al llarg del temps en aquesta zona. En aquests articles s'estudia la cobertura del sòl al Delta mitjançant amillaraments des de mitjans dels segle XIX fins a l'actualitat. La superfície estudiada és molt gran (més de 11.000 ha), cosa que permet conèixer també el canvi d'usos del sòl a les àrees internes del litoral i no només a primera línia. Segons aquests estudis, al 1863 unes 3.600 ha estaven destinades a conreus i aproximadament 6.850 ha eren superfície vegetal (alzinars, pinedes i erms entre d'altres)³⁰. També es quantifiquen en l'actualitat poc més de 2.480 ha d'espai agrícola, més de 1.100 ha perdudes, en detriment dels espais forestals que han passat a ocupar més de 8.300 ha després de les reforestacions durant el S. XX. També destaquen els espais construïts, que ara representen més de 1.800 ha de sòl impermeabilitzat, 15 vegades més que fa 200 anys. Per últim i no menys importants en quant a possibles explicacions per la reducció de l'aportació de sediments del Riu Tordera i la disminució de la seva àrea deltaica, s'han quantificat unes 180 ha de superfícies com autopistes, pedreres, sorreres i sòl marginals.

Un fet destacat és que quan observem la ortofoto del Delta de la Tordera l'any 1946 (*Figura 19*) i la comparem amb aquesta barra de sediments, veiem com es situen exactament sobre la mateixa línia (*Figura 88*). Aquest és un fet molt indicatiu amb una gran importància ecològica. Tot i l'estat en que es troben el curs fluvial i el delta, s'obre una nova oportunitat per la gestió ambiental de la zona i tornar a tenir un espai essencial per l'ecosistema en bon estat. Mesos després del temporal, la barra va acabar consolidant-se i formant una llacuna interna a la desembocadura (*Figura 89*), on centenars d'espècies d'aus van trobar un espai propici per nodrir-se i nidificar. Les administracions municipals de Malgrat i Blanes, pressionades per les entitats científiques, ecologistes i naturalistes, van decidir tancar l'accés a aquest nou espai per protegir-lo de banyistes, curiosos i pescadors, i construir un observatori d'aus⁶⁴.

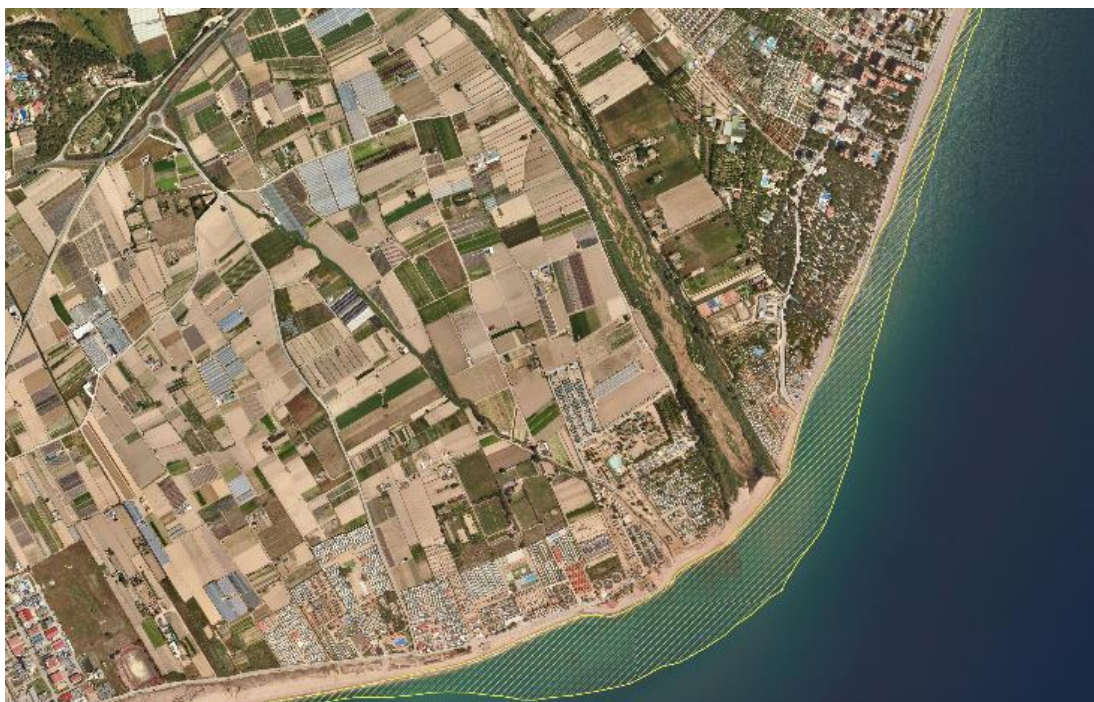
Figura 20: Pèrdua de superfície deltaica des del 1946. Font: ICGC Elaboració propia. Escala 1:10.000

Els impactes que va rebre el Delta de la Tordera durant el temporal Glòria van ser importants, per això és imprescindible conèixer bé la transformació que ha patit les últimes dècades. Si s'observa la mateixa imatge que s'ha analitzat anteriorment però actual (2019), es poden veure un conjunt de canvis molt rellevants (*Figura 20*). El primer que es distingeix és que la pròpia forma del delta ha canviat, la desembocadura és molt més arrodonida. Això es deu a, com s'ha anat comentant, els efectes erosius avançats que ha patit la zona. Del 1946 al 2019 (73 anys), s'han perdut un total de 340.000 m² de superfície (34 ha) degut a aquest fenomen. Les raons que expliquen aquest desastre ambiental són les que s'han descrit en els punts anteriors i que, mostrant un seguit d'imatges aèries ampliades tant d'aquesta part del Delta com de la part superior (*Figura 21*), analitzarem seguidament.

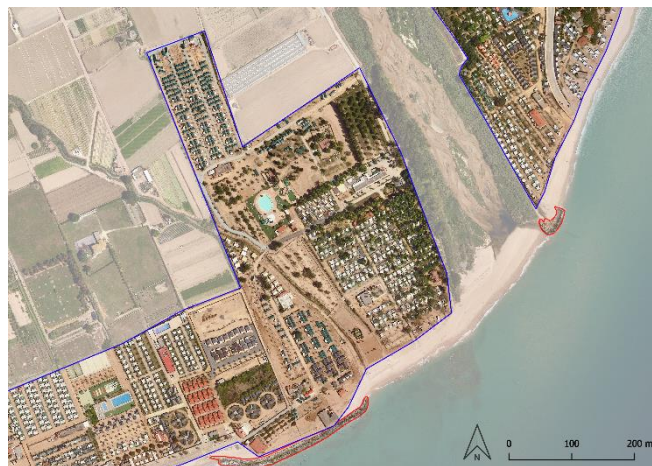
Figura 22: Càmpings i murs a la Punta de la Tordera. Font: Elaboració pròpia amb dades de l'ICGC

1. Un dels canvis més importants que s'ha produït és l'ocupació urbana de la primera línia del delta amb grans càmpings, hotels i apartaments, i zones industrials. Igual que a altres punts de la costa analitzats als apartats anteriors, es pot veure amb claredat que s'ha ocupat massivament l'espai (contorns blaus), acabant amb els elements naturals que hi havia, i s'ha rigiditzat la costa amb murs de protecció (contorns vermells) per protegir les zones més vulnerables (*Figura 22*).

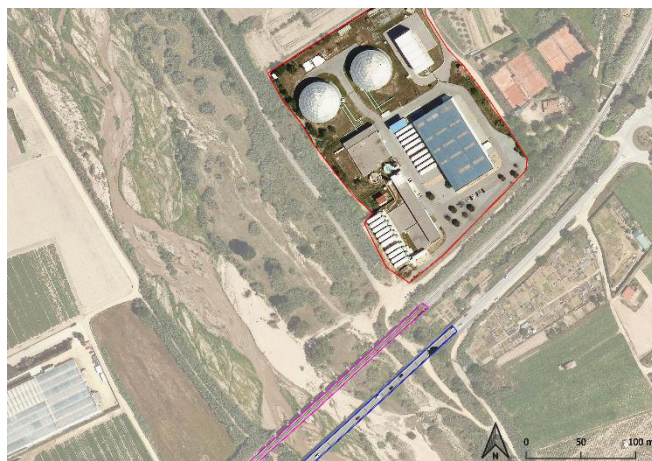
Figura 23: Dessalinitzadora i infraestructures de mobilitat. Font: Elaboració pròpia amb dades de l'ICGC

2. Una mica més amunt, es troba instal·lada la dessalinitzadora de la Tordera (*Figura 23*), inaugurada l'any 2002³¹, la primera de Catalunya (contorn vermell). Tot i que la intenció de la seva instal·lació era, entre altres coses, evitar que es salinitzés l'aqüífer que té sota, sempre ha estat motiu de controvèrsia al territori. La ubicació escollida per la seva instal·lació exposa aquesta planta de cost

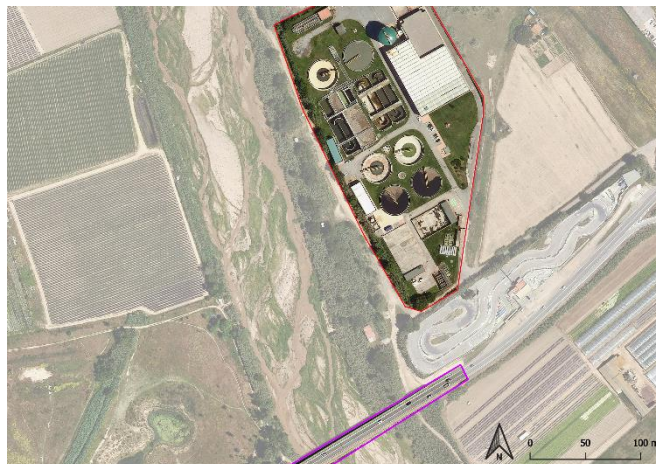
Figura 24: EDAR i infraestructures de mobilitat. Font: Elaboració pròpia amb dades de l'ICGC

3. A menys de 500 metres al nord de la dessalinitzadora es troba situada l'Estació Depuradora d'Aigües Residuals de Blanes, també en contacte amb la Tordera (Figura 24). A tocar de la EDAR (contorn vermell) hi creua una important infraestructura de mobilitat de la comarca, la GI-682 (contorn lila). Tant aquesta infraestructura com l'anterior, la dessalinitzadora, i la següent, la nau logística d'INDITEX, contenen murs de protecció i motes als marges del riu.

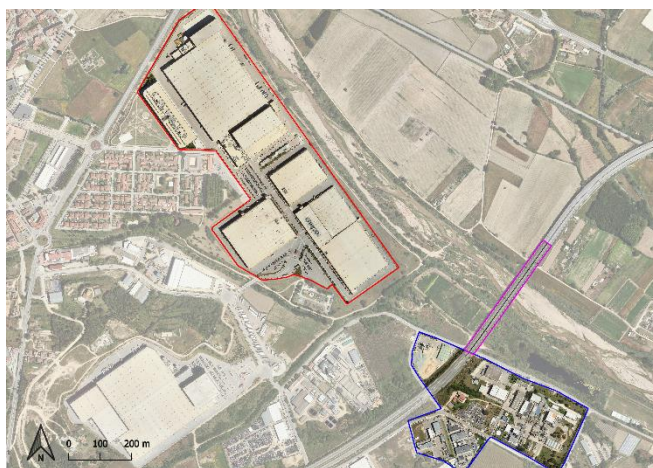
Figura 25: Polígons i Centre Logístic INDITEX. Font: Elaboració pròpia amb dades de l'ICGC

4. Als termes municipals de Palafolls i Tordera, situats més al nord, també s'hi ubiquen grans infraestructures al marge de la llera de la Tordera (Figura 25). El polígon industrial de Can Puigvert a Palafolls i una mica més amunt el gran centre logístic d'INDITEX, a Tordera, que ocupa una extensió superior al les 32 hectàrees. Aquestes dues grans superfícies impermeabilitzades (que s'afegeixen a d'altres que hi ha a la zona) pràcticament en

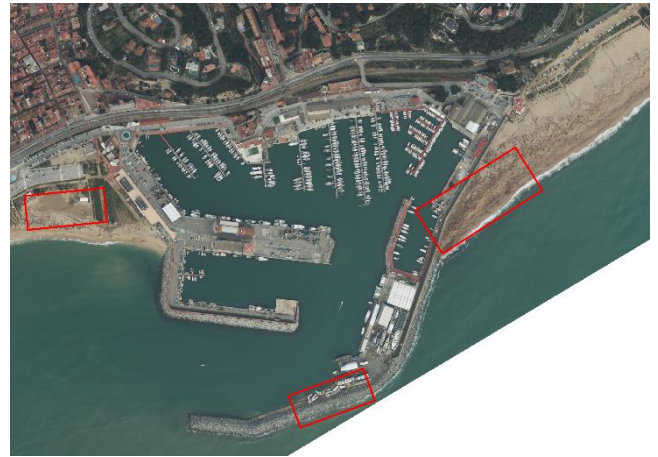
Figura 36: Ortofoto del Port d'Arenys post-Glòria al 2020. Font: ICGC. Escala: 1:4.000

Durant els quatre dies de temporal marítim, l'onatge va assetjar violentament el dic de llevant del Port malmetent-lo sobretot a la zona senyalitzada a la *Figura 36*. Com es pot observar a la *Figura 38*, les afectacions son evidents. La part exterior del moll va ser erosionada, com senyala el requadre vermell inferior. L'ultrapassament de les onades sobre el dic de llevant, va empènyer com es pot veure als requadres més petits a la part interna del dic, diversos rocs. Per tenir una idea de la força de l'onatge, cada roc pot pesar més de 500 kg. Un cop l'aigua de les onades es va acumular a la part interna del dic, va empènyer i fer bolcar alguns dels contenidors assenyalats en vermell.

A la part de ponent del port, a la platja de la *Picòrdia* (requadre esquerra de la Figura 36), es va produir una inundació (Figura 40) a arrel de l'onatge, la pluja intensa i l'arribada d'una gran quantitat d'aigua provinent del rial del Bareu, actualment canalitzat.

Per últim, i com es pot apreciar al requadre de la dreta (Figura 36), la platja del *Cavaió* va quedar completament modificada morfològicament després del temporal. Com s'ha descrit a l'apartat d'antecedents, una de les característiques de l'àrea d'estudi és el transport longitudinal de sediments de nord a sud de la comarca, de llevant a ponent. Aquest flux de sediments es veu incrementat durant els episodis de llevantada, però durant la tempesta Glòria, la quantitat de sediments aportats pel riu la Tordera i les diferents rieres i rials va ser massiva, així com la força tant de l'onatge de llevant i les corrents litorals. Aquesta excepcional situació va ocasionar molts canvis morfològics en molt poc temps.

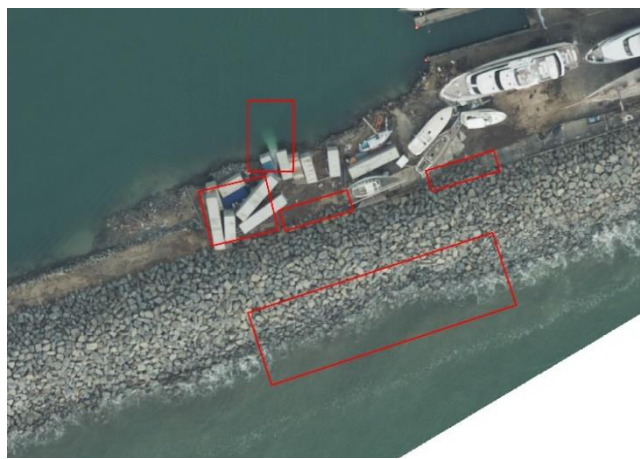
Figura 38: Ortofoto del dic exterior del Port d'Arenys post-Glòria al 2020. Font: ICGC. Escala: 1:500

del dic de llevant del port d'Arenys (*Figura 38*), que veurem a continuació. Aquest ultrapassament, que també es va repetir a altres ports com el de Barcelona, deixa en evidència una evident manca de planificació en el disseny i construcció d'aquestes grans infraestructures, fent-les vulnerables a temporals marítims com el de Gener del 2020.

Les imatges enregistrades (Figura 39) mostren clarament com les onades passaven per sobre el dic, fet que va demostrar amb claredat que el dic exterior no està dissenyat per temporals marítims com el Glòria. El Departament de Territori i Sostenibilitat de la Generalitat de Catalunya va iniciar a data 12/02/2020 les obres de reposició de l'escullera, emmarcades en declaració d'emergència, que reposaran un mínim de 5 tones de roca granítica i un volum de 30.000 m³ de dic⁵¹.

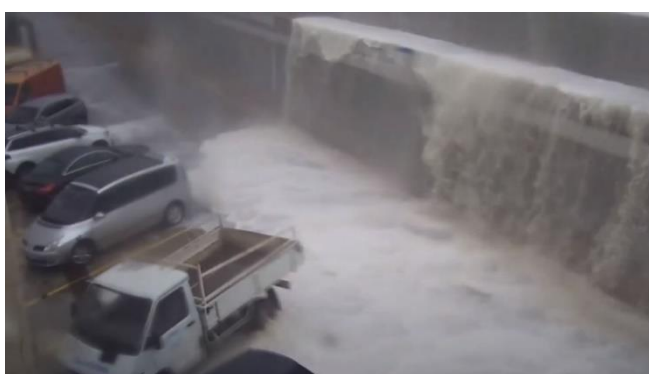
Figura 39: Onades ultrapassant el dic de llevant. Font: desconeguda

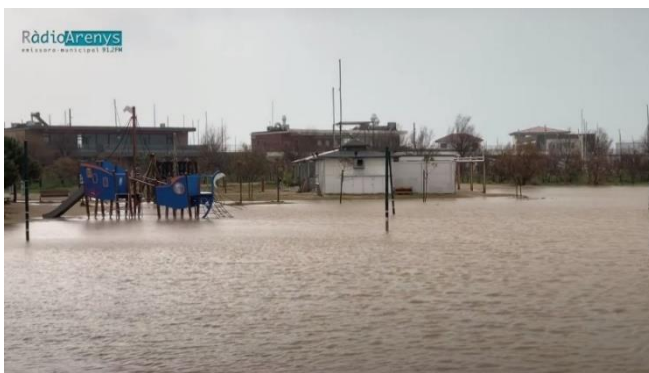
Figura 40: Platja de la Picòrdia inundada. Font: Ràdio Arenys

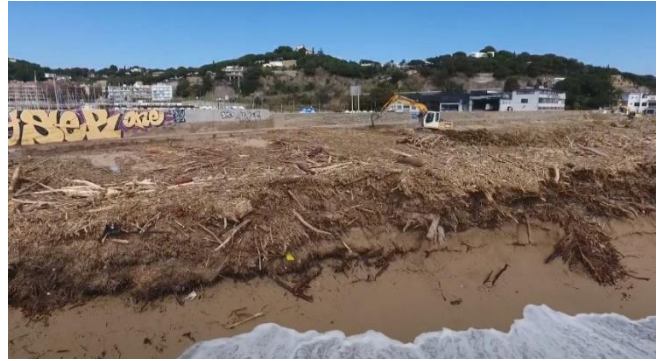
Així com en alguns punts la tendència va ser a l'erosió, en altres com a la part més propera al dic de llevant de la platja del Cavaió es van acumular tones de sediments, plàstics i restes vegetals provinents del delta de la Tordera i altres rieres de la zona. L'acreció en aquesta zona va arribar gairebé a una hectàrea i mitja. No només es va produir accreció cap al mar, també va acumular-se un gruix considerable de fins a 1 metre i mig de sediments i restes vegetals (*Figura 41*) barrejats amb altres elements contaminants com plàstics i ferralla.

Figura 41: Acumulació de sediments i restes vegetals a la platja del Cavaió a Arenys de Mar. Font: desconeguda

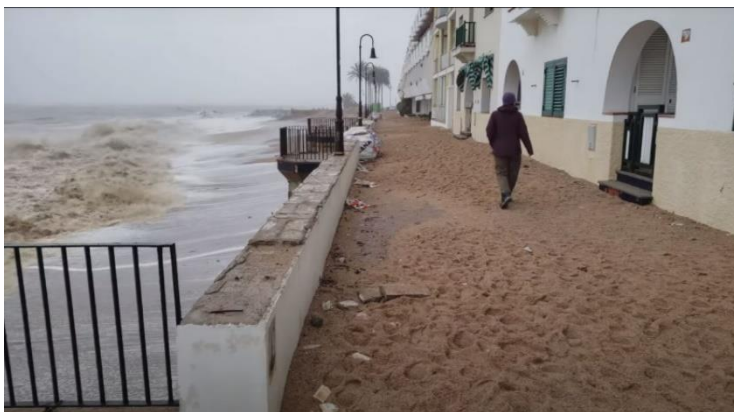
Durant el temporal Glòria, però, aquests impactes han estat més considerables. Les onades d'entre 5 i 6 metres, tot i que arribaven debilitades, van impactar encara contundentment contra el mur del passeig ultrapassant-lo amb certa facilitat nombroses vegades. Les conseqüències van ser lleus tenint en compte que la zona residencial no es va veure pràcticament afectada. Tot i això, el passeig va quedar negat d'aigua, s'hi van acumular entre 15 i 20 cm de sorra i algunes pedres, i es van malmetre alguns trams del mur del passeig com es pot veure a la següent fotografia (*Figura 45*).

Figura 45: Passeig de la Punta, Sant Pol, 21/1/2020. Font: desconeguda

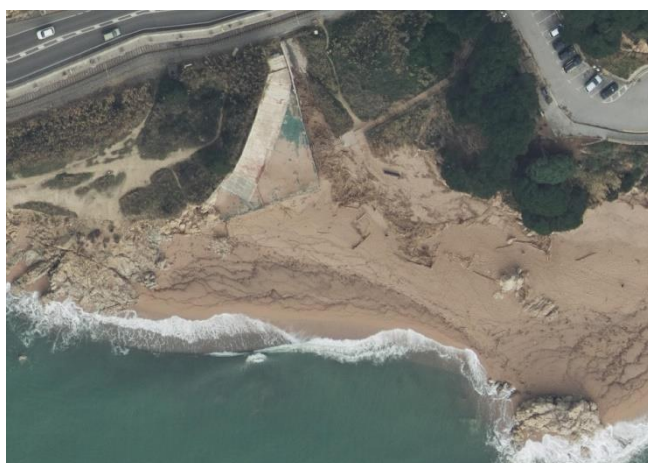
Figura 47: Guingueta Roca Grossa, Sant Pol, post-Glòria 2020. Font: ICGC. Escala: 1:500

Durant el temporal Glòria, com cabia esperar, la guingueta es va veure afectada pel temporal. Les onades van colpejar durament l'estructura, i van omplir la terrassa exterior de sorra i roques. A la imatge prèvia i posterior (*Figures 46 i 47*) es pot apreciar el canvi.

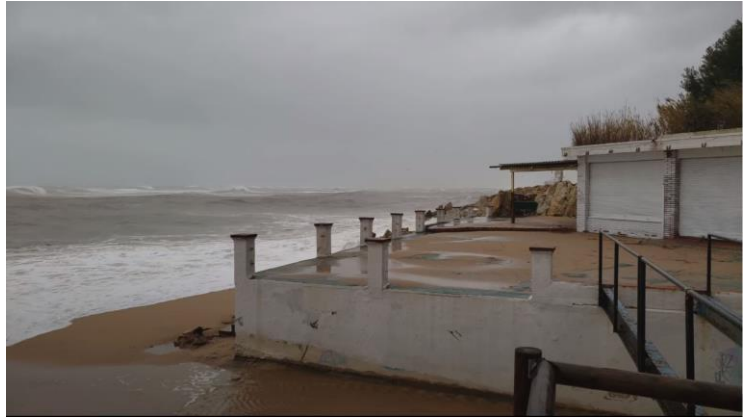
Així com a la platja de la Murtra el fenomen dominant va ser erosiu, aquí es va produir una acreció de la platja, és a dir, durant els dies de temporal marítim va ser un punt d'acumulació de sediments provinents del transport longitudinal. En poc més de dos dies la platja va guanyar-li 15 metres d'amplada al mar, fet que explica que la guingueta no patís encara més danys. Tenint en compte que el litoral de la comarca és molt dinàmic, cal tenir present que així com durant aquesta llevantada ha fet d'aquesta platja un platja progradant, és possible que una futura llevantada actuï en aquesta zona retrogradant-la. La següent imatge (*Figura 48*), enregistrada en ple temporal, dona una idea de la proximitat i vulnerabilitat d'aquesta guingueta enfront el mar i els temporals marítims.

Figura 48: Gingueta Roca Grossa, Sant Pol, 23/01/2020. Font: desconeguda

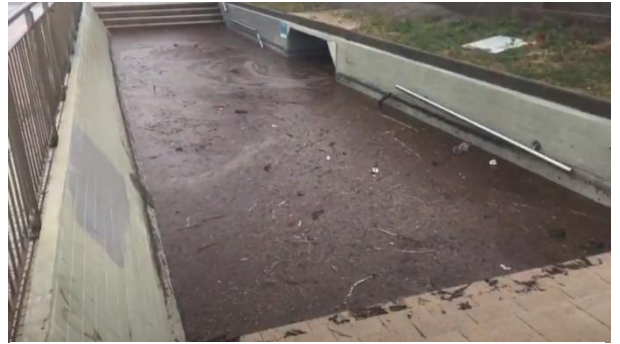
Tot i que no va haver-hi un destacable procés erosiu de la línia de costa, en aquest punt les onades van arribar a inundar alguns dels passos soterrats de la via de tren, situats a uns 40 metres de la línia de costa (*Figura 51*).

Una possible explicació per entendre el motiu pel que l'onatge va assolir aquestes distàncies terra endins podria ser que és un dels pocs trams de la costa analitzada sense afloraments rocosos, i que per tant la força de l'onatge no s'ha vist reduïda en cap cas ni per la part de llevant ni per la de ponent. Aquest fort impacte transversal a la línia de la costa no només va desencaijar els blocs de ciment que formaven el passeig (*Figura 52*), sinó que va sepultar sota dunes de més de mig metre altres trams. A la *Figura 50*, també s'observa que a la guingueta-Restaurant "Els pescadors", a la dreta de la imatge, es va construir un mur utilitzant grans blocs de ciment per protegir l'edifici i les onades el van malmetre per complet.

Figura 51: Pas soterrat inundat d'aigua de mar, Pineda de Mar, Gener 2020. Font: desconeguda

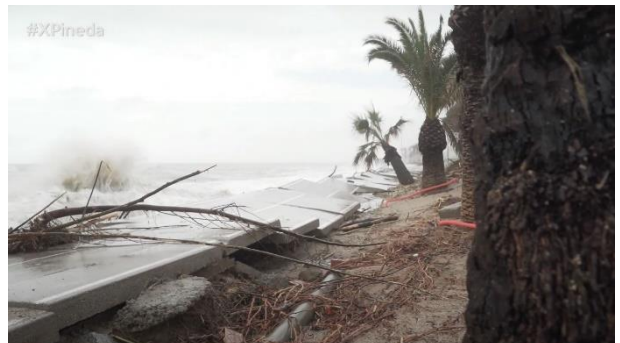
Figura 52: Destrosses al passeig i carril bici de Pineda de Mar post-Glòria, 2020. Font: Ràdio Pineda.

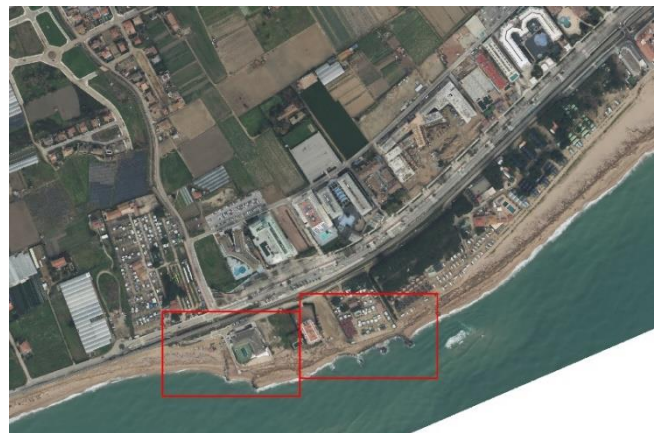
Figura 53: Passeig de Santa Susanna post-Glòria, 2020, zonificat. Font: ICGC Escala: 1:4.000

A continuació mostrarem alguns dels impactes deguts a l'onatge a la zona descrita. Ens hem focalitzat en dos subzones per poder entrar més al detall (*Figura 53*).

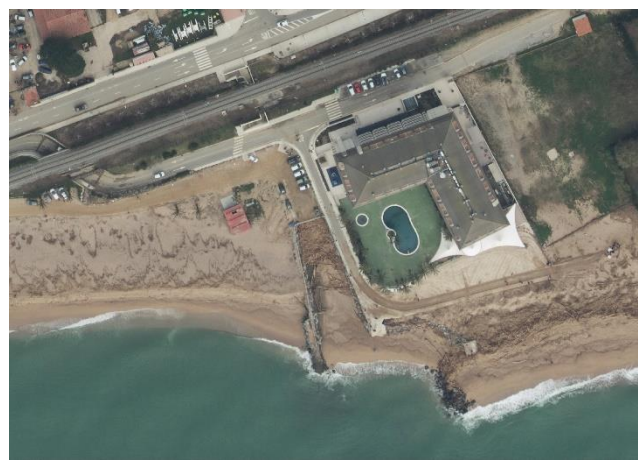
La primera zona (*Figura 55*), situada a la part de ponent, s'aprecia com la platja va canviar morfològicament degut a un petit procés progradant d'acumulació de sorres. Nogensmenys, els efectes del temporal marítim en aquest punt son diversos. Un dels fets que més destaca (tot i que a la ortofoto no s'apreciï amb claredat), és la gran quantitat de restes vegetals (canyes i troncs) portades per l'onatge a la desembocadura soterrada de la riera. Això suposa un evident risc de saturació del desguàs de la riera ja que a diferència d'una riera ample i naturalitzada, les rieres soterrades i canalitzades tenen una capacitat de transport d'aigua limitada pel "calaix" de formigó per on circulen. Si la desembocadura està, com en aquest cas, igual o per sota el nivell del mar, no és difícil que aquesta s'obturi si la mar està brava i arrossega restes vegetals i sediments. Si s'hagués embussat per complet la desembocadura, el volum d'aigua que portava hauria anat saturant el límit de la canalització fins a trobar un punt on desbordar, en aquest cas ho hauria fet uns 250 metres riera amunt, al llinar d'un càmping. Tot i que un cop es soternen i canalitzen les rieres perden gran part del seu potencial erosiu i capacitat de transport d'aigua i sediments, cal tenir en compte que la Riera de Santa Susanna és la cinquena amb més superfície de conca hidrogràfica (9,52 km²) i llargada (7,3 km) de tot el Maresme, fet que encara la fa encara potencialment susceptible a fortes rierades. Un exemple gràfic de la capacitat de transport d'aigua i sediments que la riera de Santa Susanna havia tingut és la imatge de 1946 d'aquest mateix punt utilitzada a l'apartat d'Antecedents (*Figura 11*), on es veu una llarga marca d'aigua i restes vegetals aportades per la riera.

Figura 55: Platja i riera de Santa Susanna post-Glòria, 2020. Font: ICGC. Escala: 1:200

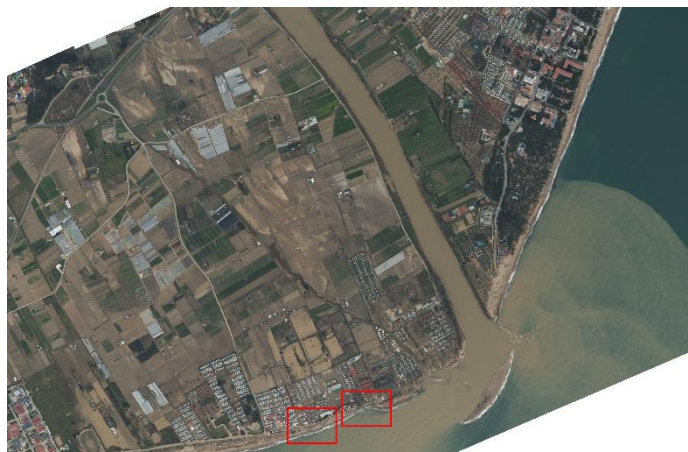
Les dues àrees d'impacte de l'onatge analitzades (*Figura 58*) formen part de la punta de la Tordera i es situen a ponent de la desembocadura.

Figura 58: Ortofoto delta de la Tordera post-Glòria, 2020. Font: ICGC Escala: 1:10.000

La primera zona, corresponent al requadre esquerra de la imatge, mostra una transformació paisatgística radical de la zona després del temporal. En aquest punt, el procés erosiu va fer retrocedir la platja entre 5 i 10 metres. Part de les destrosses que s'observen, sobretot les que es situen a la primera línia de costa i els metres posteriors, van ser produïdes per l'ultrapassament de les onades. Les onades d'entre 5 i 7 metres van impactar en aquesta zona malmetent tot allò que trobaven al seu abast. Aquesta zona ja havia estat severament afectada prèviament per la inundació a arrel del desbordament de la Tordera.

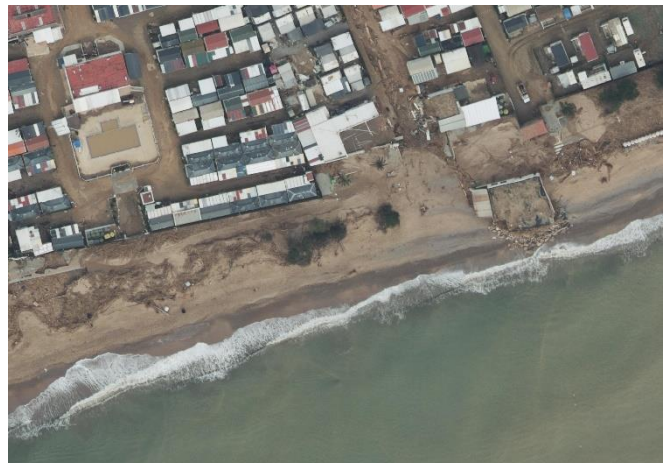
Si es para atenció a l'extrem esquerra de la imatge post-Glòria (*Figura 60*), i s'observa el que abans del temporal es distingeix clarament com una carretera que separa la platja i els càmings, es pot veure un esfondrament a l'asfalt d'entre 9 i 10 metres de llarg. La resta de la carretera asfaltada ni tan sols s'aprecia, ja que va quedar completament enterrada sota grans quantitats de sorra, fang i restes vegetals.

Figura 60: Punta del Delta de la Tordera, post-Glòria, 2020. Font: ICGC. Escala: 1:600

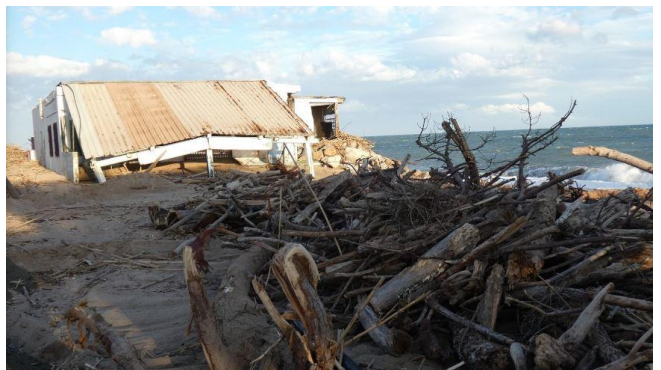
Un altre impacte rellevant és la completa destrucció de la guingueta del càmping Mar i Sol arran de platja i diverses de les casetes posteriors a aquesta, ja dins del propi càmping. Per fer-se una idea de fins a quin punt la força del mar impactava contra el litoral, només cal fixar-se en el sostre de la guingueta, d'uns 4 metres d'alçada, completament ple de sorra i inclús amb alguns rocs. A la part frontal de la guingueta s'hi aprecia un petit mur de protecció completament malmès, així com la part posterior va quedar coberta per més d'un metre de sorra que s'hi va acumular. A la imatge (*Figura 61*) es pot veure l'estat en que va quedar aquest edifici, situat com tants d'altres del propi Delta de la Tordera, dins el Domini Públic Marítim Terrestre (DPMT).

Figura 61: Guingueta càmping Mar i Sol. Font: desconeguda

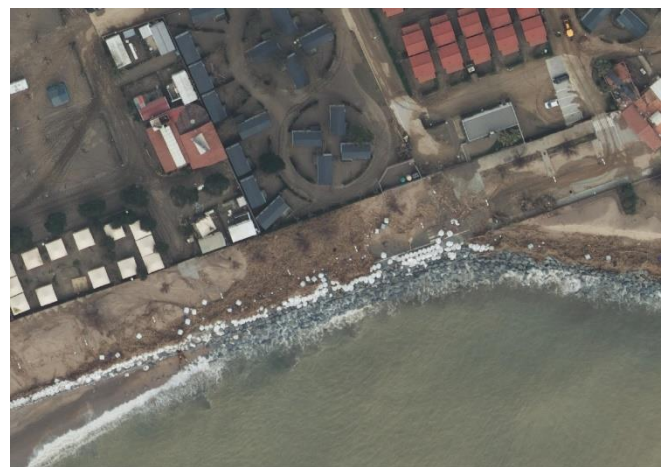
Figura 63: Punta del Delta de la Tordera, post-Glòria, 2020. Font: ICGC. Escala: 1:600

Igual que al punt anterior, aquí les onades també van ultrapassar el mur d'escullera. Al ser un punt proper al riu, en el moment que aquest es va desbordar i va inundar tota la zona de càmpings, les onades van tenir encara menys dificultats per entrar terra endins. Prova d'aquest succés és la imatge *post-Glòria* (*Figura 63*), on es veu no només el mur d'escullera malmès sinó que també ho està el reforç artificial fet amb grans sacs de sorra apilonats sobre el primer mur. Aquest reforç va acabar trencat per diversos flancs, i alguns dels sacs van ser arrossegats diversos metres. Darrera d'aquest mur i la barrera protectora suplementària es veu també una gran quantitat de canyes i troncs que enterren per complet la carretera. Tot i la celeritat del personal de manteniment dels càmpings per netejar la seva zona, encara s'observa la magnitud de les destrosses.

Seguidament analitzarem la segona àrea senyalitzada a la *Figura 58*, situada poc més de 250 metres més al nord que l'anterior. Tenint en compte que la majoria de temporals al Maresme son llevantades i que la desembocadura del riu es troba a només 500 metres d'aquest punt, a principis dels 2000 es va decidir reforçar la zona artificialment per protegir-la d'aquests episodis. Tal i com es s'explica a la secció “d) *Processos erosius avançats*” de l'apartat 2.2.1, es va pretendre frenar l'erosió desmesurada de les últimes dècades mitjançant un extens mur de protecció fet de roques granítiques (*Figura 63*). Un fet curiós d'aquest punt concretament és que en el moment que es va produir el Glòria, encara no s'havien acabat les obres de reparació del front marítim iniciades el 2015 (Pla litoral 2015)⁵⁵, pressupostades en 1.150.000 €, per reparar els danys derivats dels temporals i els processos erosius anteriors.
